För- och nackdelar med markplattor av natursten

Studie av funktion i gatumiljö hos några Sydsvenska
kommuner

Rebecca Bengtsson

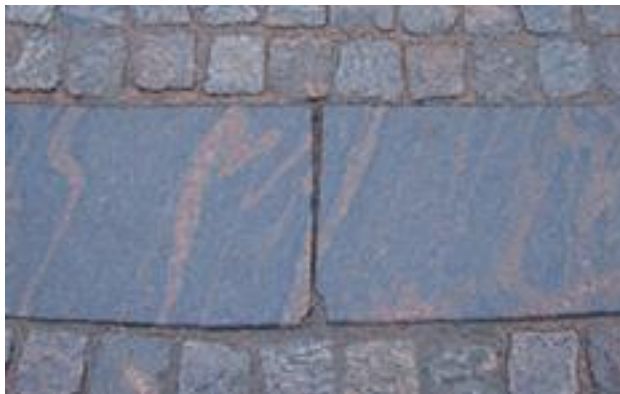
Figur 10: Skadat hörn.

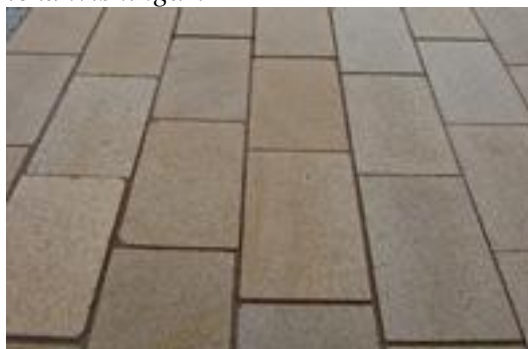
Figur 14. Breda fogar.

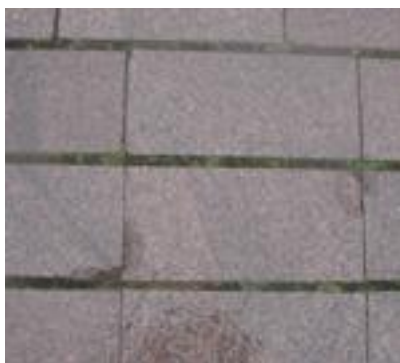
Figur 17. Utspjälkningar och smala fogar.

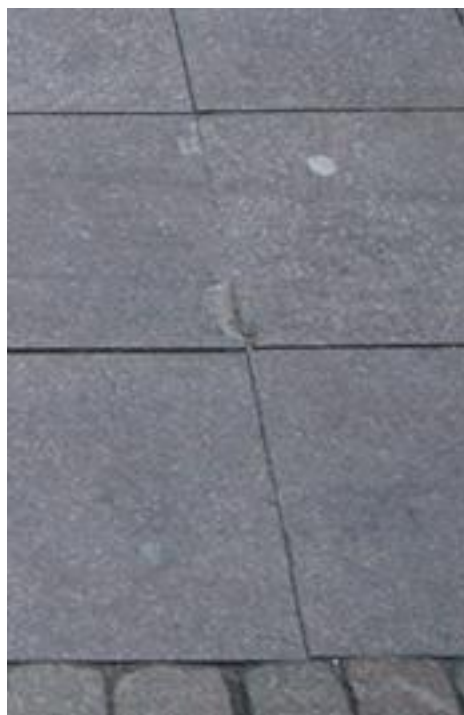
Figur 19. Utspjälkning och smala fogar.

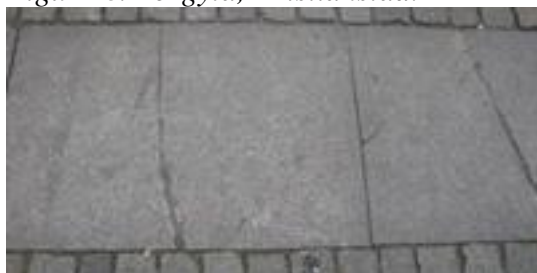
Figur 20. Sprickor

De skador som upptäcktes på torgområdet vid besöket på platsen var små, både i omfattning och antal. Spräckta plattor, figur 20, hittades endast vid en punkt och omfattade två plattor. Sprickorna har troligen uppkommit vid någon sorts punktbelastning. Mindre sannolikt är det att sprickorna skulle vara en följd av tung trafik då skadan är belägen tätt intill en blockmur. En del mindre utspjälkningar, figur 19, förekommer, främst i stråket av kvadratiska plattor (figur 18). Där dessa framträder är fogarna mycket smala eller näst intill obefintliga (se figur 19) och möjliggör nötning plattorna sinsemellan. Orsaken till de smala fogarna kan tänkas vara avsaknad av fogsand, vilket ibland kan bli ett oönskat resultat av sopning. Tomma fogar

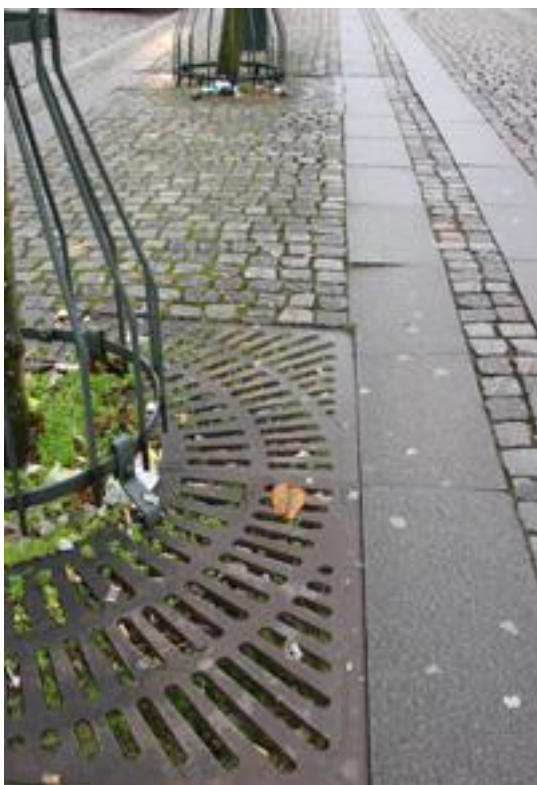
Figur 23. Sättningar.

I samband med trädgropar kan sättningar ses, som vid den okulära besiktningen i Lund (figur 23). På en sådan plats förändras förhållandena i marken i takt med att det organiska materialet i trädgropen förmultnar och rötter växer. Dock är sättningar vid trädgropar inte ett problem specifikt för beläggningar av naturstensplattor utan förekommer hos de flesta beläggningar. Problematiken med det rörliga organiska materialet, skelettjordar och så vidare är ett helt annat ämne och lämnas därför därhän.

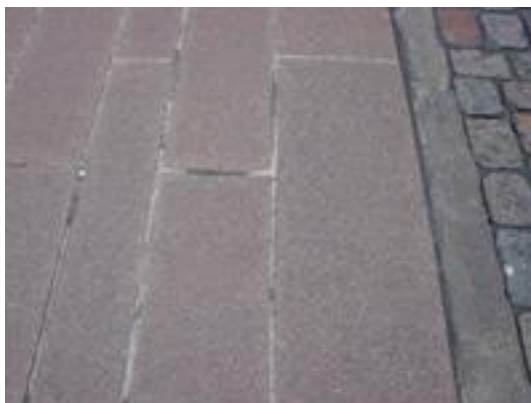
Figur 28. Plattor i bruk inspänt mellan kantstöd av betong.

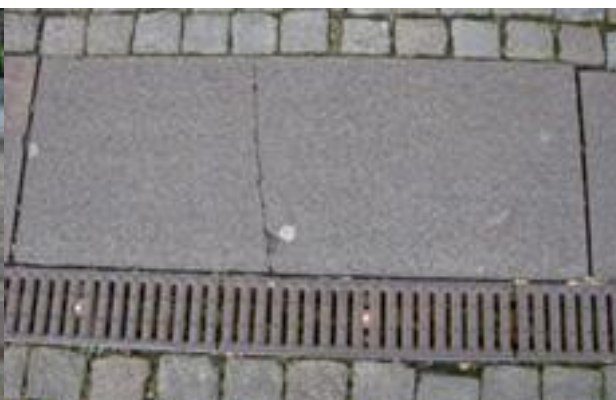
Figur 30. Flyttad platta med spricka.

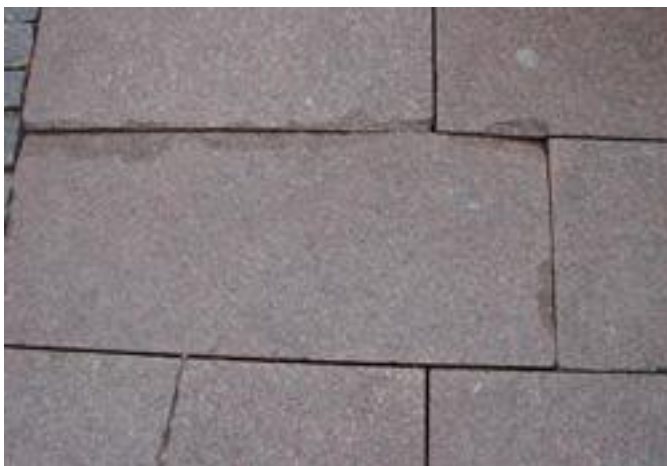
Figur 33. Kraftiga utspjälkningar och spricka.

Beläggningen består av två partier belagda med naturstensplattor, resterande hårdgjord yta är smågatsten. Beläggningen anlades 2003. Beläggningarna finns vid Hansakompaniets varuintag, där det förekommer lastbilstrafik för diverse transporter och leveranser. De två ytorna har mycket tydligt olika grad av utspjälknings- och sprickskador. Ytan närmast varuintaget, se figur 32, är betydligt mer förskonad från dessa skador än bredvidliggande yta, se figur 31, några meter bort. Troligen beror denna markanta skillnad på vilken riktning lastbilarna kör och hur mycket de svänger på respektive yta. Ytan närmast varuintaget kör fordonen i princip bara rakt över. På den andra ytan blir det däremot stora påkänningar när fordonen svänger för att kunna lämna platsen. I figur 33 ses resultatet av dessa påkänningar, i form av riktigt kraftiga utspjälkningar och spräckta plattor. Ju mer ytan mals sönder av belastningen från passerande fordon desto sämre blir den givetvis, och förlorar sin funktion som hårdgjord och fast gatubeläggning.

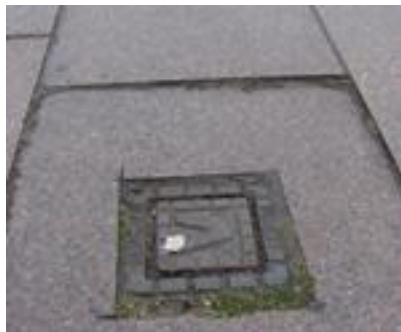
Sättningar: Som nämnts tidigare kan sättningar bidra till att plattor knäcks, på grund av att underlaget förändrats och inte längre är plant. Problemet förekommer storleksmässigt i varierande utbredning. Den vanligaste orsaken till dessa ojämnheter i beläggningsen torde vara att underlaget av någon anledning inte blivit tillräckligt kompakterat. En sådan anledning kan vara svårigheter att komma åt att packa underlaget ända intill diverse installationer i marken. Exempel på detta kan ses i figur 36, där underlaget så småningom antagligen sjunkit ihop med resultatet att plattan hamnar på en lägre höjd än omgivande beläggning. En snubbelkant har uppstått. Runt större nedstigningsbrunnar används ofta smågatsten som klarar av att jämna ut höjdskillnaden på ett annat sätt.

Figur 36. Snubbelkanter till följd av sättningar.
